济宁北牵引站供电工程 竣工环境保护验收调查表

建设单位： 国网山东省电力公司济宁供电公司

调查单位： 山东发博环保科技有限公司

编制日期： 2021 年 11 月

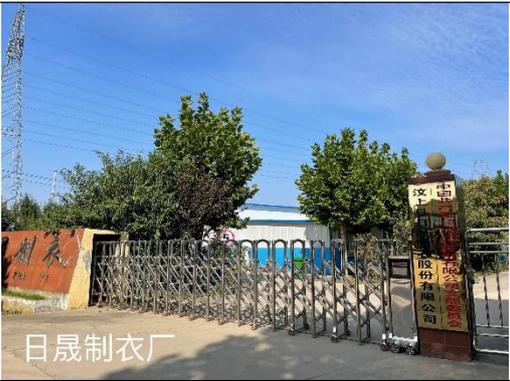
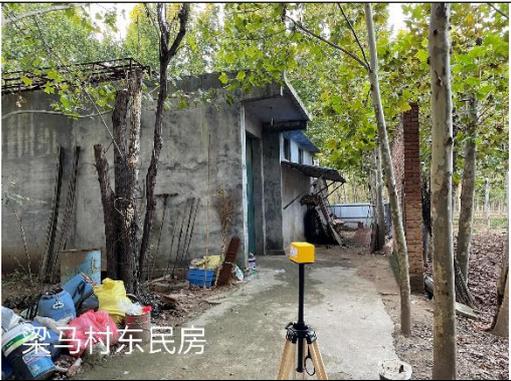
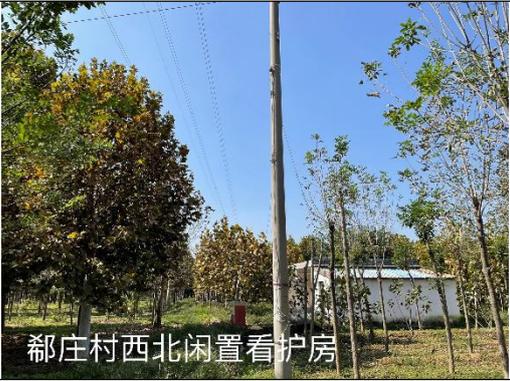
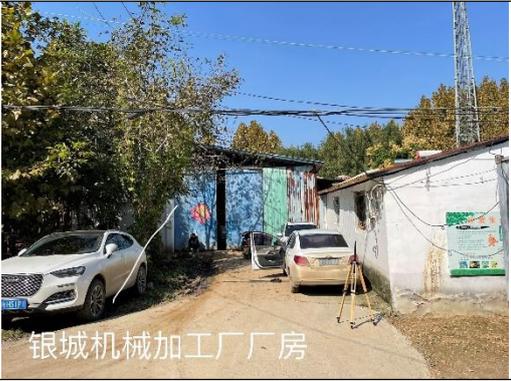
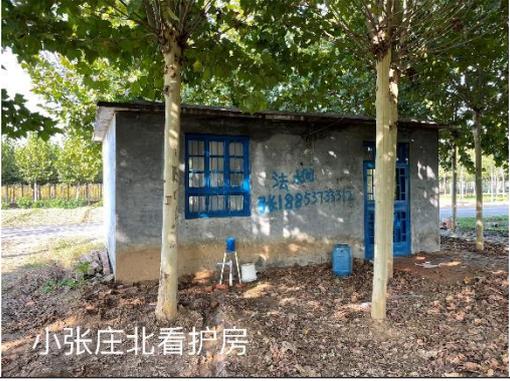
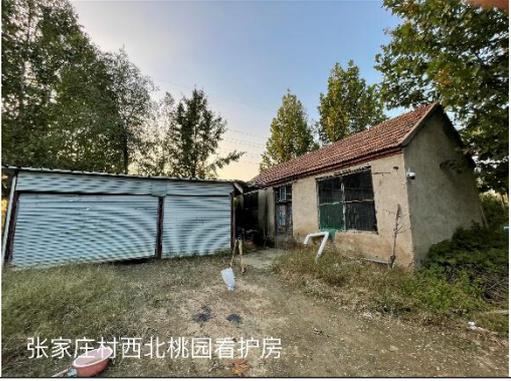
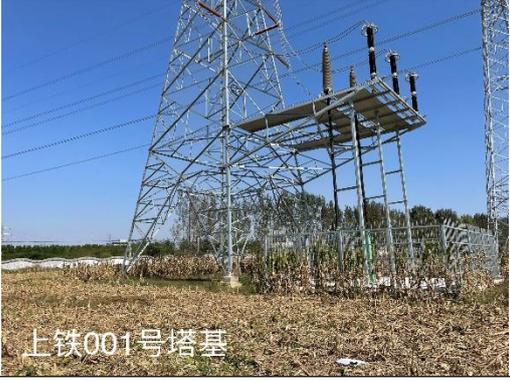
图 2-1 本工程环境敏感目标现场情况

| <p>1. 日晟制衣厂</p> | <p>2. 梁马村东北民房</p> |
| <p>3. 郝庄村西北闲置看护房</p> | <p>4. 银城机械加工厂配件厂厂房</p> |
| <p>5. 小张庄北看护房</p> | <p>6. 张家庄村西北桃园看护房</p> |
| <p>7. 线路穿越备用饮用水水源地图片</p> | |

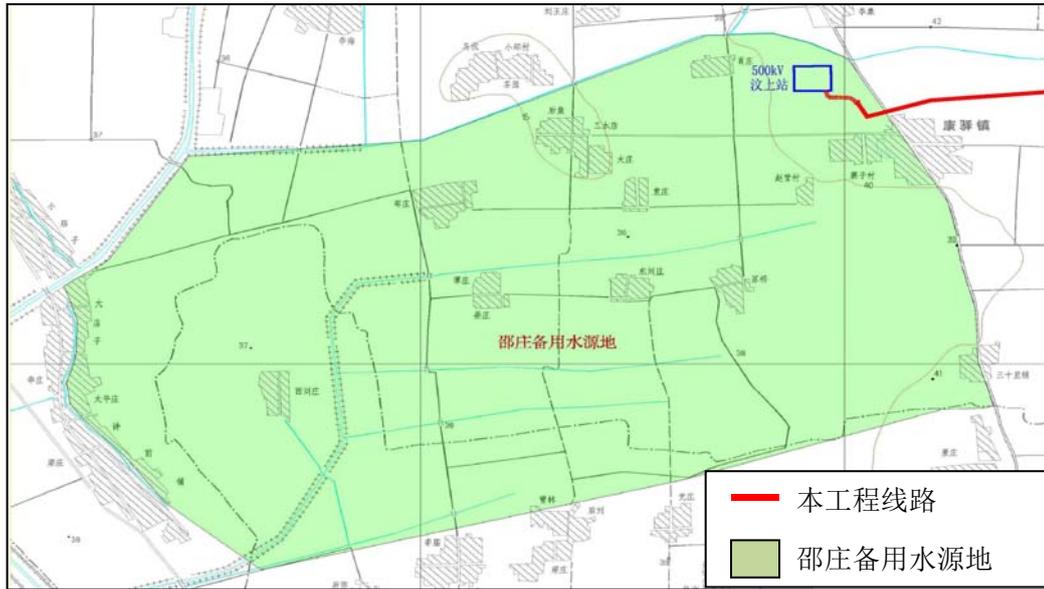
图 2-2 本工程与济宁市汶上县邵庄备用饮用水源地准保护区位置关系示意图

根据《山东省生态保护红线规划》（2016-2020 年），本工程调查范围内不涉及山东省及济宁市生态保护红线。生态环境调查范围内生态敏感目标为济宁市汶上县邵庄备用饮用水源地准保护区，属环评阶段已识别，线路穿越准保护区部分路径长度约 0.7km，塔基 3 座。

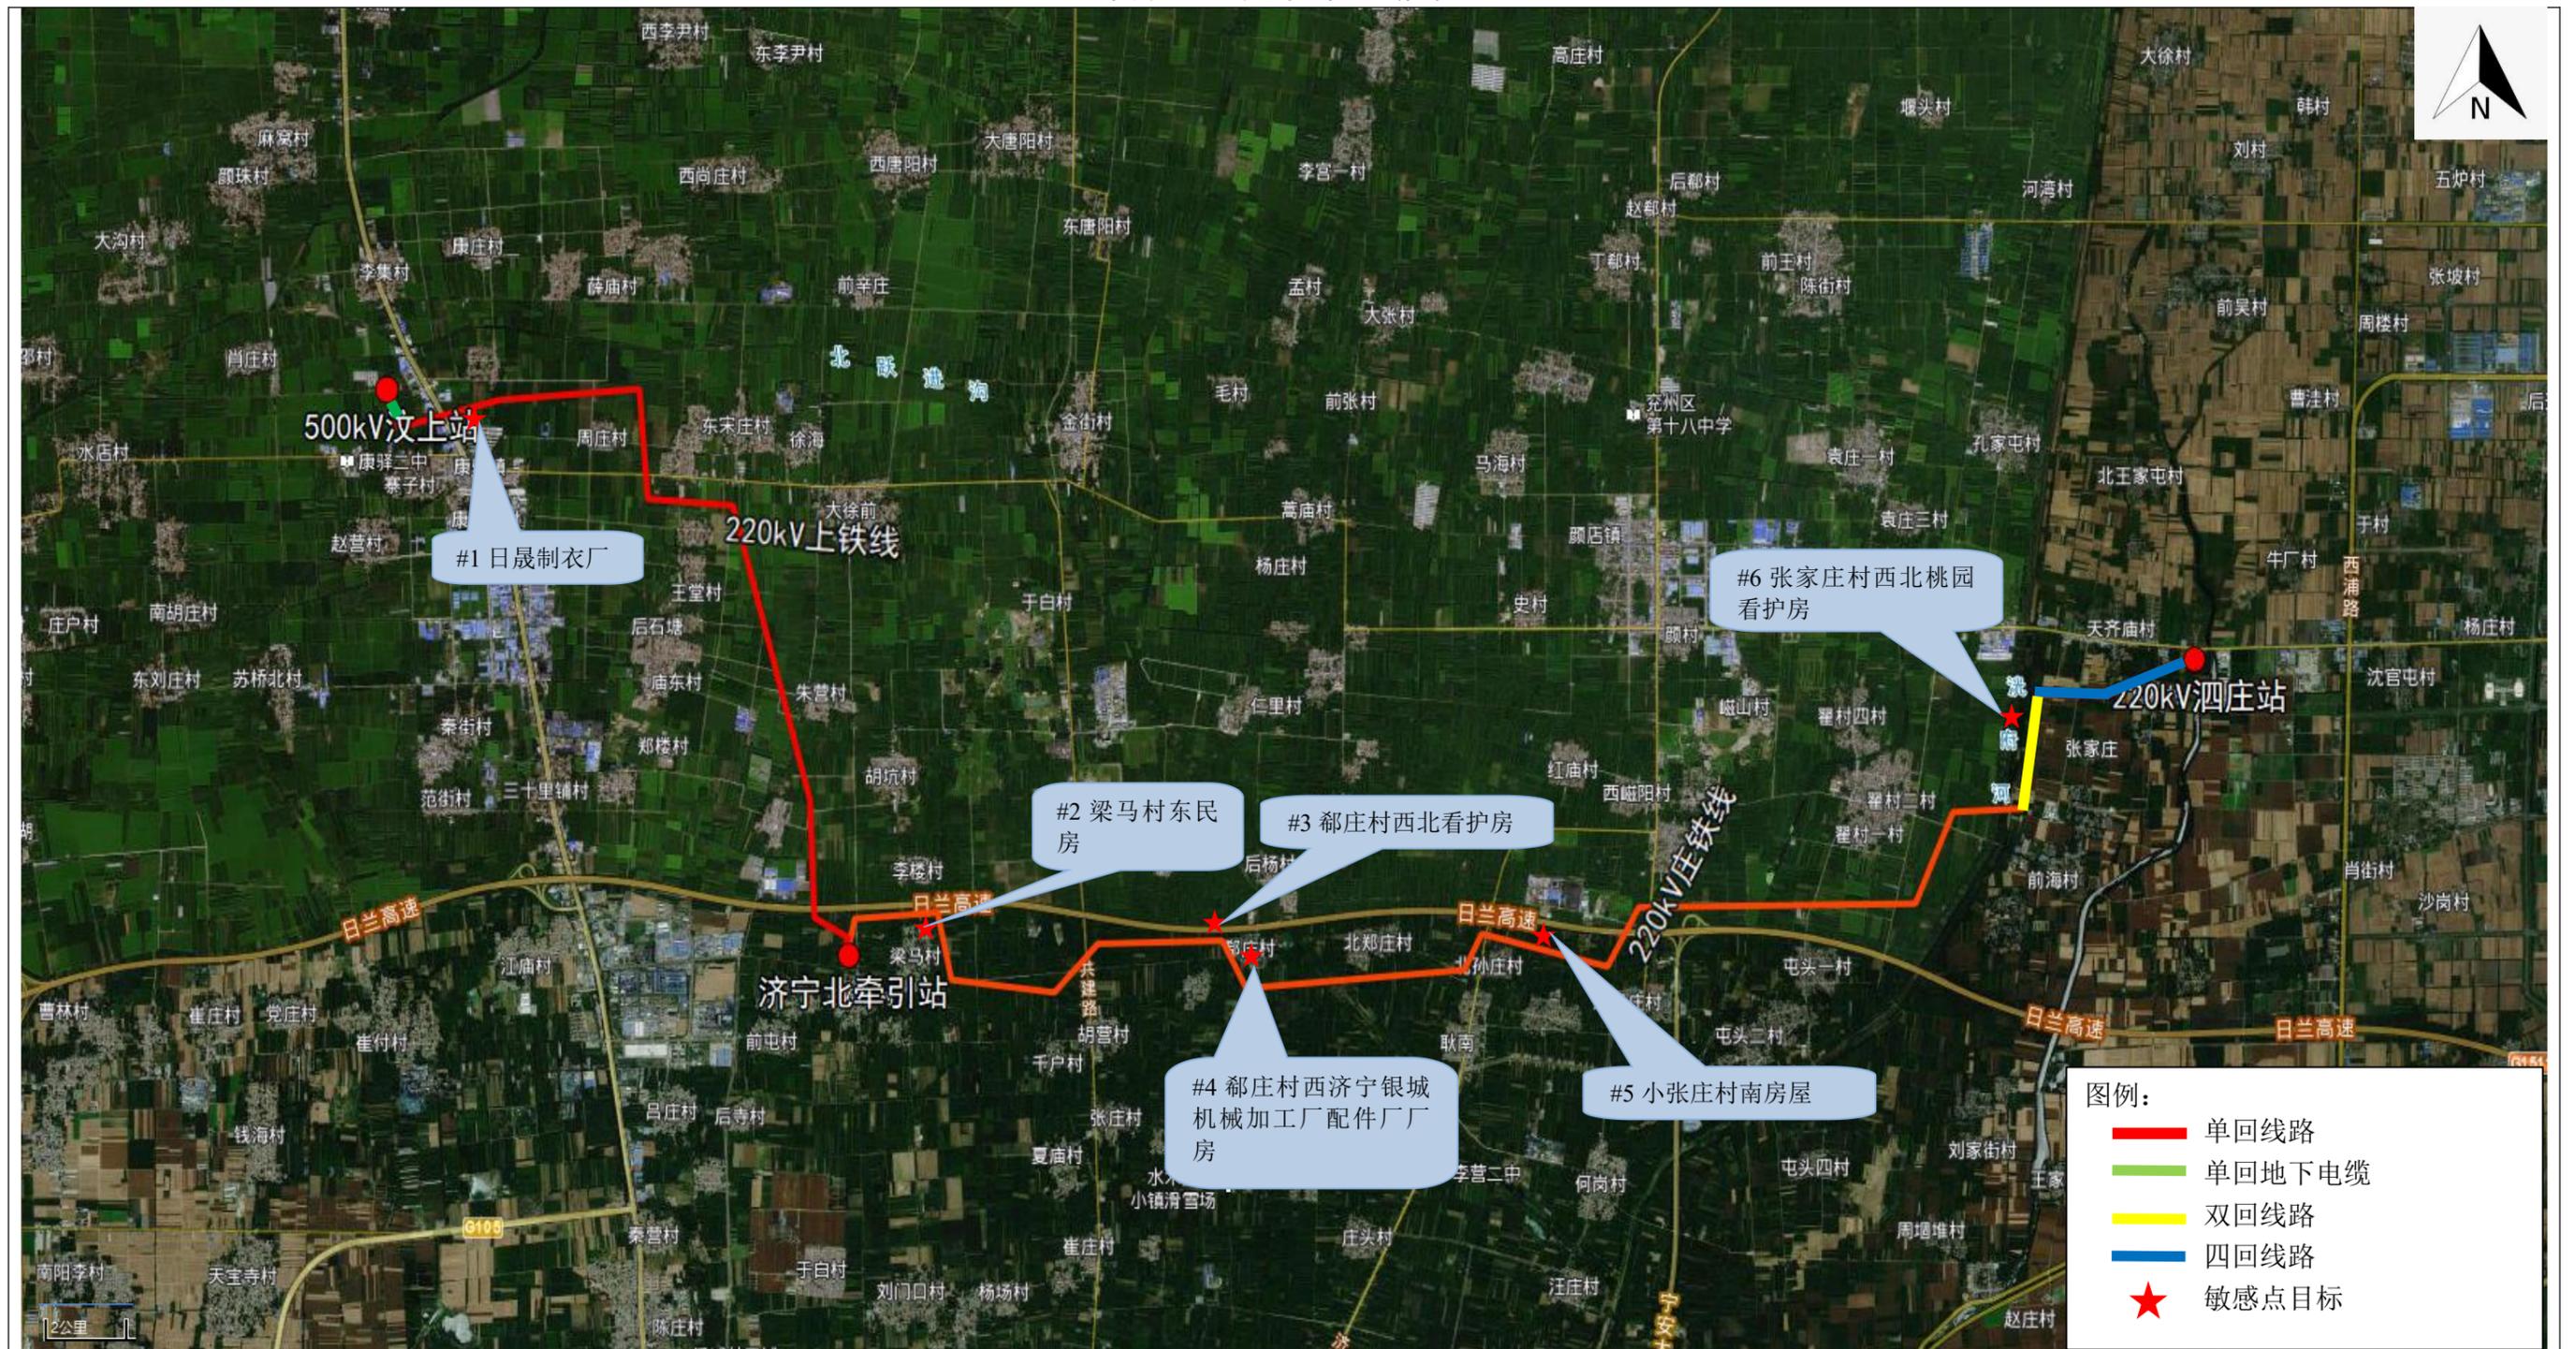
图 4-1 线路路径及敏感点示意图

| 线路名称 | 建设内容 | 线路路径 |
|---|---|--|
| 汶上~济宁北牵引站 220kV 线路工程（上铁线） | 单回9.048km，地下单回电缆0.28km | 线路自 500kV 汶上站南起第 1 个间隔采用电缆向东南走线，至单回路电缆终端塔后采用单回架空方式平行于上庄线走线，线路至康驿镇北左转，继续平行上庄线走线跨越 G105 国道，至董庄东北右转，跨越 G327 国道至庙西东南，出康驿镇辖区，经薛家坡东跨越日东高速后经鲁南高铁北侧左转向西，接入济宁北牵引站。 |
| 泗庄~济宁北牵引站 220kV 线路工程（庄铁线） | 单回14.576km，双回1.4km，四回1.6km | 线路自 220kV 泗庄站向西架空出线，跨越 35kV 磁王线至张庄村西北左转，平行于 35kV 中科 I / II 线走线，至胡家街村西右转，至翟村东左转，至毛家村西北后右转经周街村至小张庄南左转，跨越日东高速后至杨庄村北右转向西，至北孙庄村西大角度左转，至鲁南高铁北侧，然后平行鲁南高铁向西走线，在郗庄附近连续左转后至胡营村西北继续平行鲁南高铁走线，在马楼东连续左转接入济宁北牵引站。 |

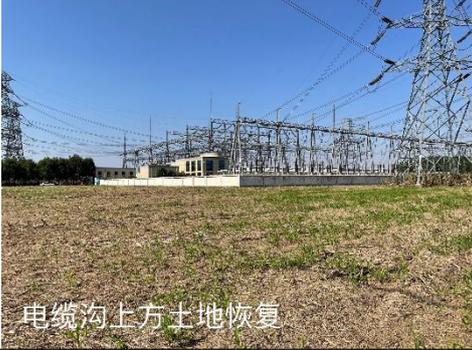
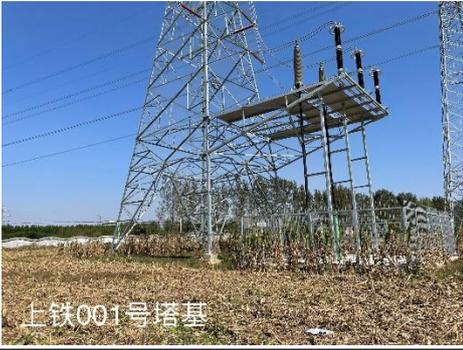
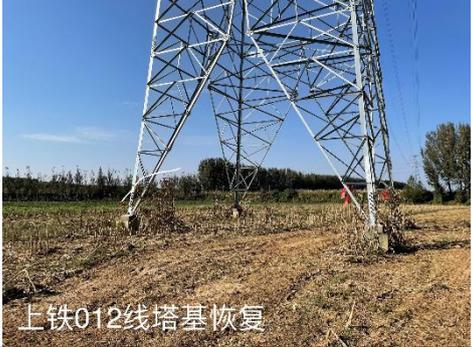
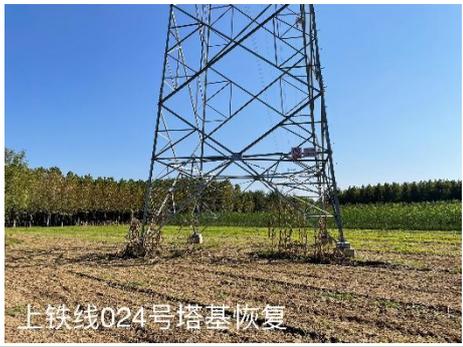
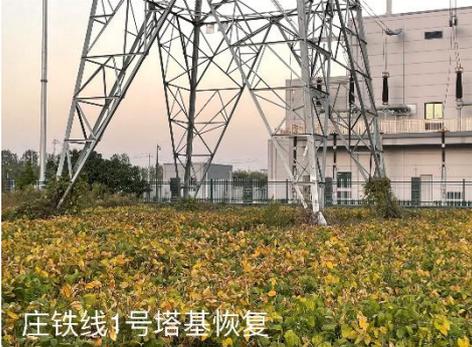
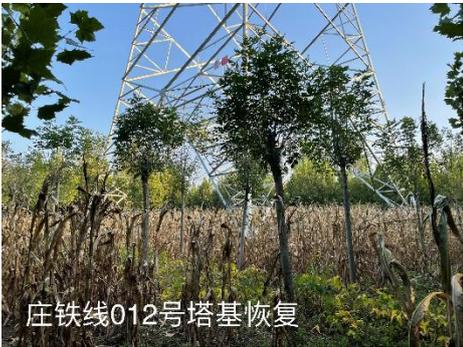
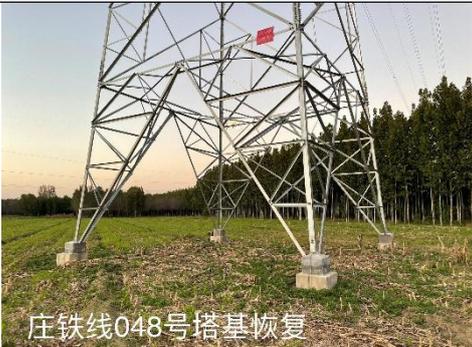
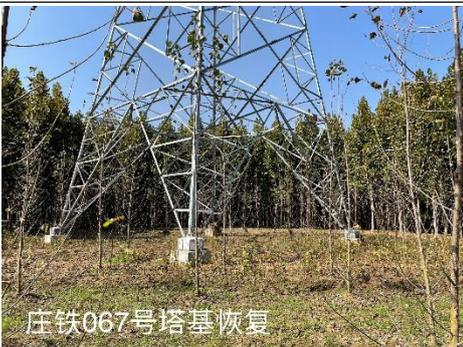
图 6-1 本工程环保措施落实情况现场照片

| 1. 电缆沟上方土地恢复 | 2. 上铁 001 号塔基恢复（邵庄备用水源地保护区） |
| 3. 上铁 012 号塔基恢复 | 4. 上铁 024 号塔基恢复 |
| 5. 庄铁 001 号塔基恢复 | 6. 庄铁 012 号塔基恢复 |
| 7. 庄铁 048 号塔基恢复 | 8. 庄铁 067 号塔基恢复 |

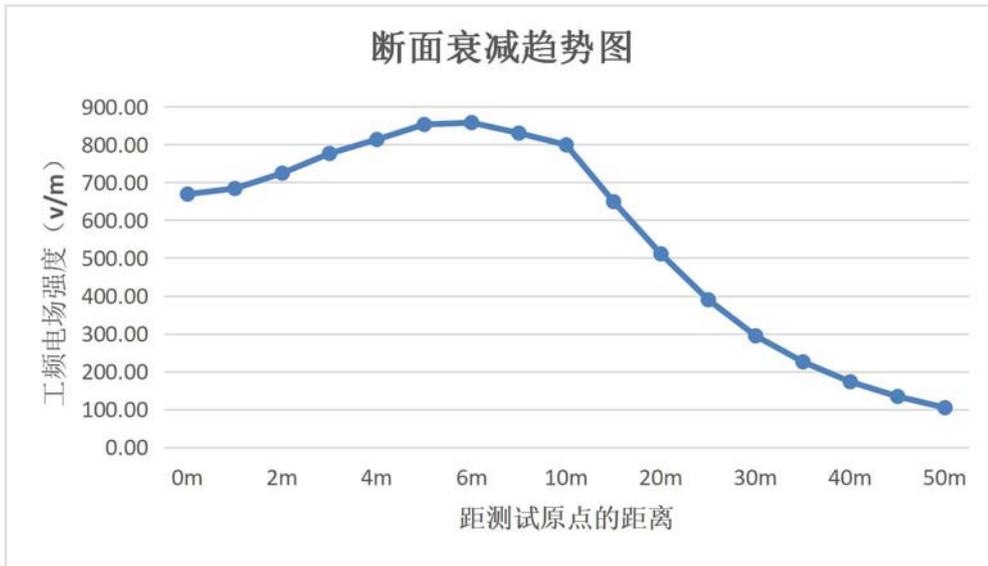
图 7-1 220kV 上铁线衰减断面工频电场强度变化趋势图

监测结果表明, 220kV 上铁线工频电场强度范围为 112.47~926.75V/m, 工频磁感应强度范围为 0.002~0.017 μT , 均小于标准《电磁环境控制限值》(GB8702-2014)中规定的公众曝露控制限值(电场强度 4000V/m 和磁感应强度 100 μT)。

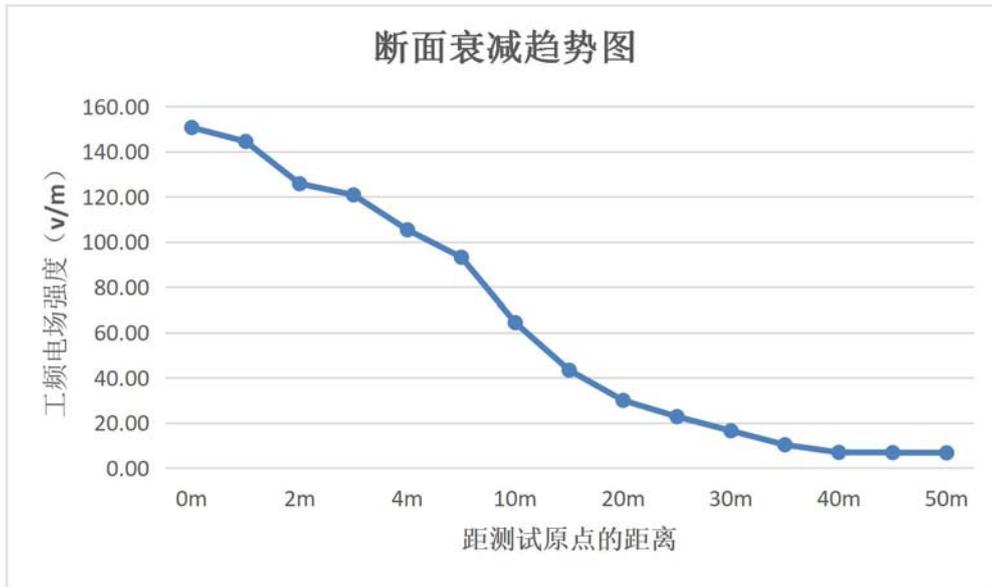
图 7-3 220kV 庄铁线（单回）衰减断面工频电场强度变化趋势图

监测结果表明，220kV 庄铁线（单回）工频电场强度范围为 7.32~162.80V/m，工频磁感应强度范围为 0.022~0.041 μT，均小于标准《电磁环境控制限值》（GB8702-2014）中规定的公众曝露控制限值（电场强度 4000V/m 和磁感应强度 100 μT）。

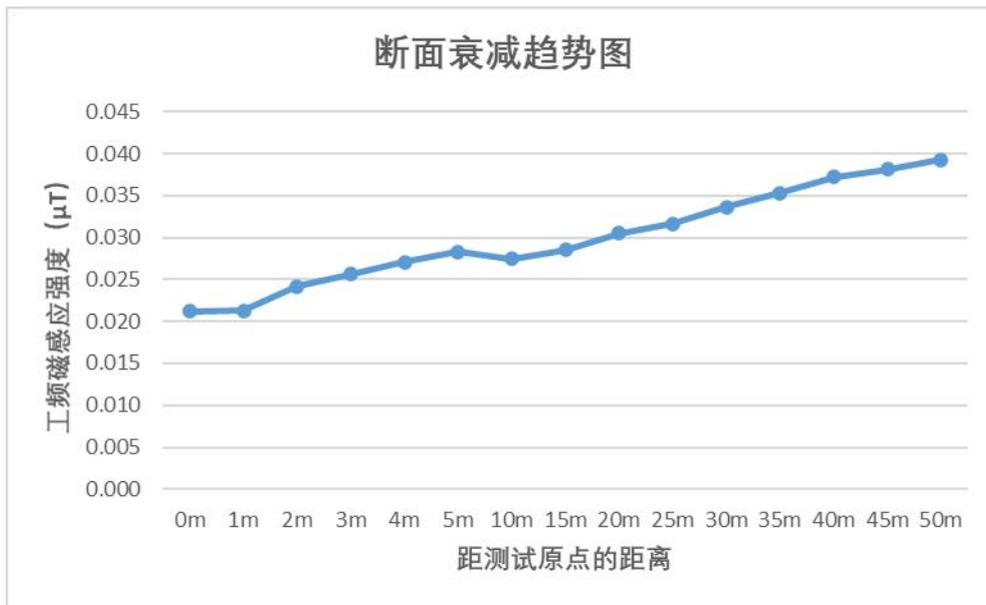
图 7-4 220kV 庄铁线（单回）衰减断面工频磁感应强度变化趋势图

注：线路南侧为树林，距线路北侧 150m 处为 35kV 中科 I、II 线。对磁感应强度监测结果造成明显影响。

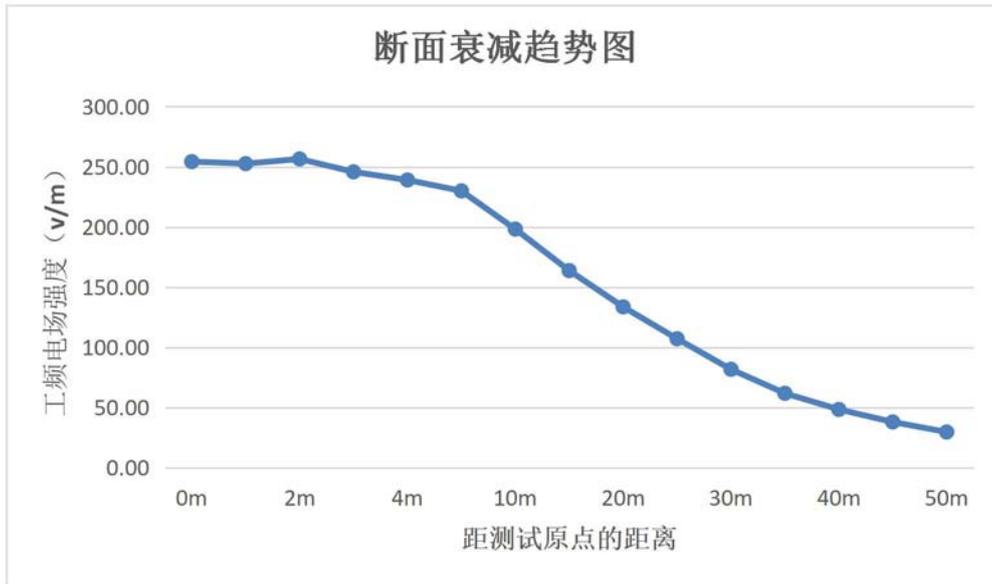
图 7-5 220kV 庄铁线（双回单侧挂线）衰减断面工频电场强度变化趋势图

监测结果表明，220kV 庄铁线（双回单侧挂线）工频电场强度范围为 32.08~277.06V/m，工频磁感应强度范围为 0.019~0.029 μ T，均小于标准《电磁环境控制限值》（GB8702-2014）中规定的公众暴露控制限值（电场强度 4000V/m 和磁感应强度 100 μ T）。

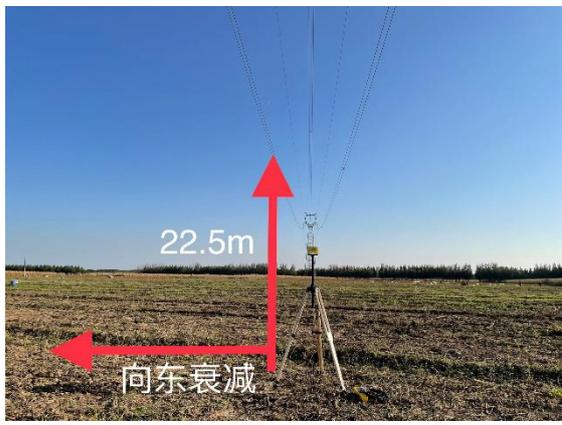
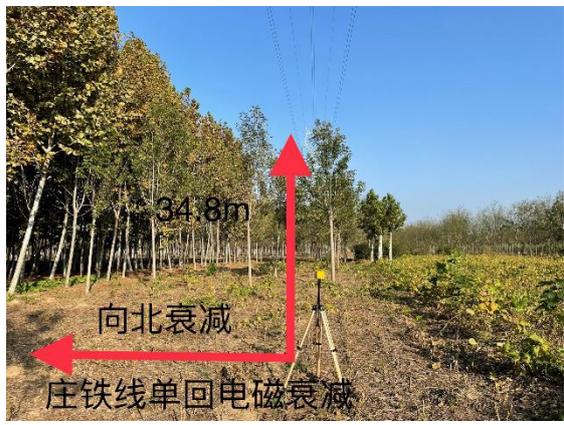
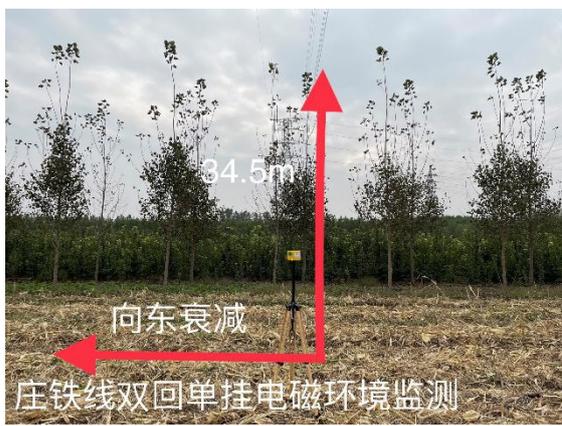
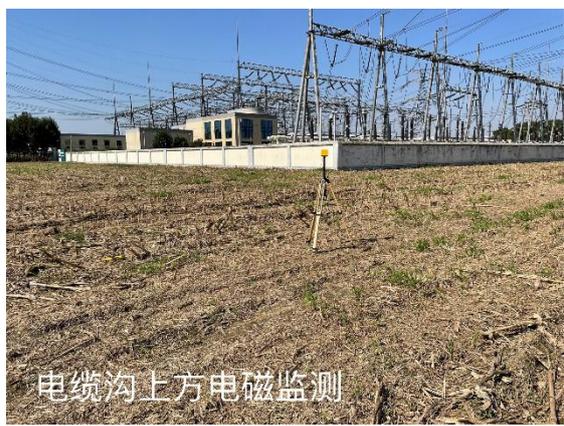
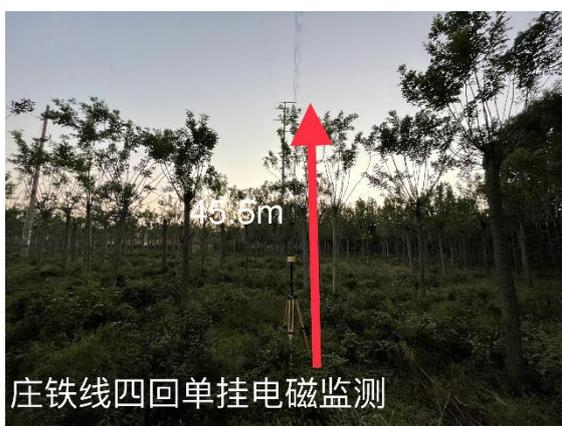
图 7-7 线路衰减断面现场监测布点

| <p>220kV 上铁线（单回）现场检测布点</p> | <p>220kV 庄铁线（单回）现场检测布点</p> |
| <p>220kV 庄铁线（双回单挂）现场检测布点</p> | <p>220kV 上铁线（单回电缆）现场检测布点</p> |
| <p>220kV 庄铁线（四回单挂）现场检测布点</p> | |

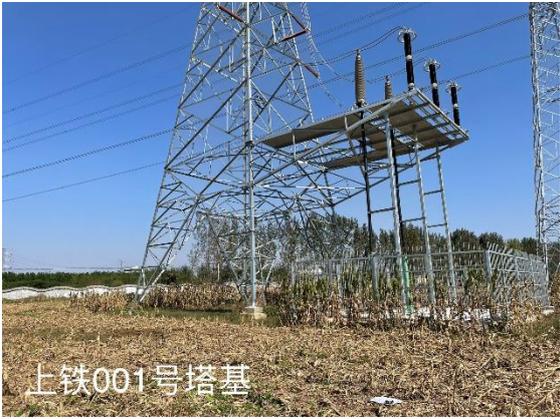
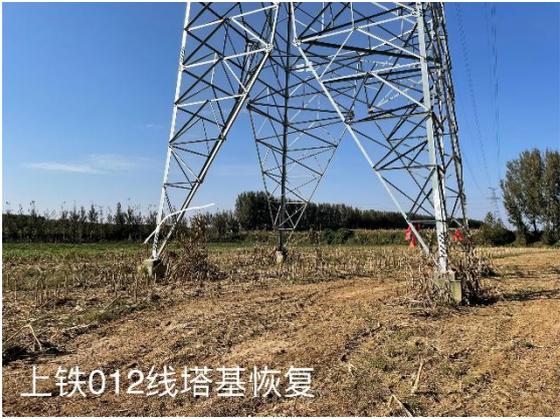
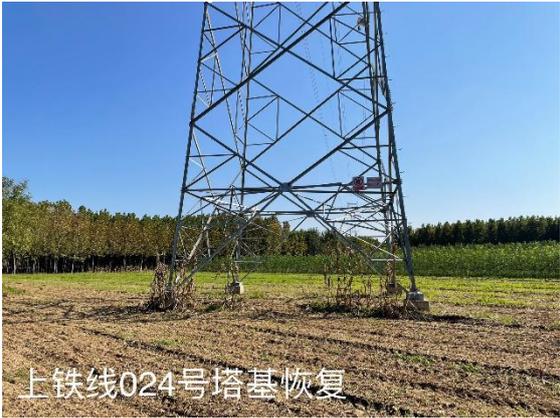
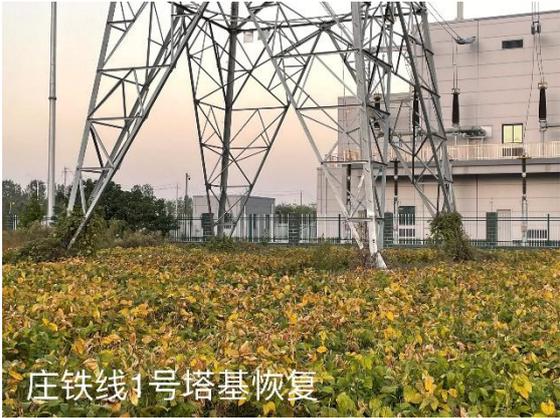
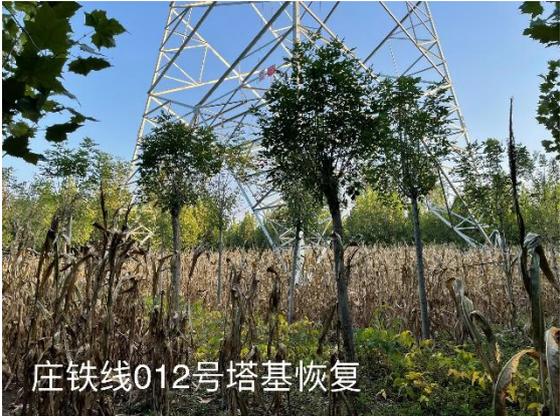
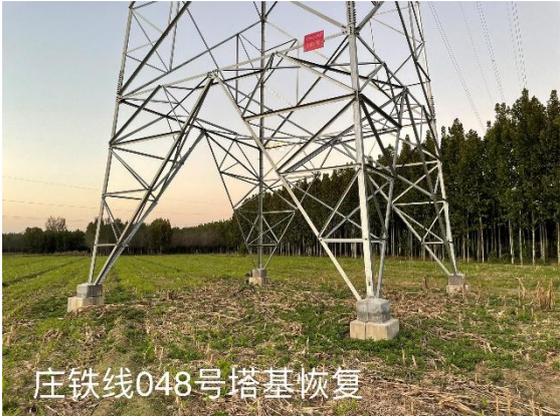
图 8-1 工程沿线塔基恢复情况

| 上铁线 001 号塔基恢复 | 上铁线 012 号塔基恢复 |
| 上铁线 024 号塔基恢复 | 庄铁线 001 号塔基恢复 |
| 庄铁线 012 号塔基恢复 | 庄铁线 048 号塔基恢复 |
